Mängel an Blitzschutzsystemen häufen sich, da die Anforderungen an solche Anlagen in den letzten Jahren erheblich gestiegen sind. Dem wird nicht von allen Errichtern Rechnung getragen. Der Autor bringt auch im letzten Beitragsteil seine Erfahrungen hierzu aus seiner täglichen Praxis als Sachverständiger ein.

Mängel an Blitzschutzsystemen vermeiden (2)

Auf die Details achten

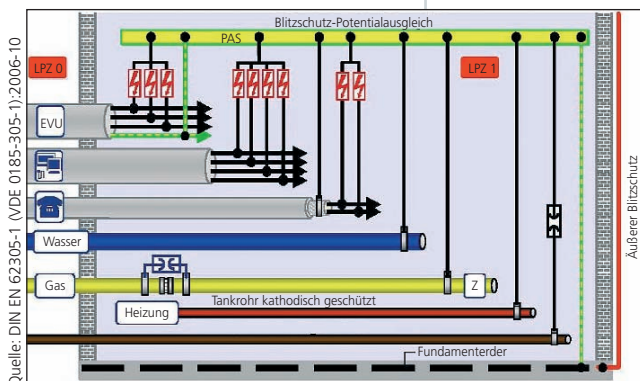
Bild 5: Blitzschutzpotentialausgleich – schematische Darstellung

Unabhängig von der Art der Blitzschutzanlage – d.h. ob mit oder ohne Blitzschutzzone (LPZ) – muss der Blitzschutzpotentialausgleich (**Bild 5**) direkt bei Gebäudeeintritt (LPZ 0/1, 0/1_{a,b}) durchgeführt werden. Alle ein- und austretenden metallenen Rohre und Einrichtungen sind direkt sowie die unter Spannung stehenden Kabel über Blitz- und Überspannungsschutzgeräte mit dem geerdeten Potentialausgleich zu verbinden. Die Installation muss so ausgeführt werden, dass die bereits geschützten Kabel nicht durch andere Erdungskabel oder ungeschützte Kabel über Kopplungen beeinflusst werden können.

In der Praxis findet man z.B. hochwertige Blitzstromableiter des Typs I in einem Elektrohauptverteiler innerhalb der baulichen Anlage vor. Die Erdungspotentialausgleichsleitung ist aber dann z.B. parallel zu den »geschützten« Leitungen verlegt. Damit entstehen beim Ansprechen des Blitzstromableiters Kopplungen in benachbarte Leitungen. Irgendwie scheint es Praxis von Blitzschutzbaufirmen zu sein, nur »Starkstromleitungen« in den Blitzschutzpotentialausgleich einzubeziehen. Telekommunikationskabel bleiben unberücksichtigt. Die Adern der Telekommunikationskabel müssen auch mittels Überspannungsableiter mit dem Blitzschutzpotentialausgleich verbunden werden (**Bild 5**).

Wie man im Bild 5 sieht, sind die aktiven Adern aller ins Gebäudeinnere eintretender Kabel und Leitungen (LPZ) mittels Blitzstrom-/Überspannungsableiter des Typs 1 (auch als Grobschutz bekannt) mit dem Potentialausgleich (Schutzpotentialausgleich) verbunden. Die Reserveadern müssen nicht geschützt werden, wenn sie direkt geerdet sind. In nachgeordneten Elektrounterverteilern sind dann weitere Überspannungsableiter des Typs II (Mittelschutz) und bei den auf Überspannung empfindlichen Geräten die Überspannungsableiter Typ III (Feinschutz) zu installieren (Bild 6).

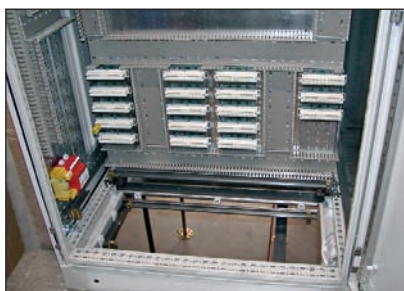
Bild 7: Doppelboden unter Rangierverteiler – Anschlussleitung für den Potentialausgleich ist kürzer als 50cm

Im Bild 7 sieht man direkt unterhalb des Doppelbodens unter dem Rangierverteiler eine Cu-Leitung 50mm². Damit ist der Potentialausgleichsanschluss kürzer als 50cm. Diese Cu-Leitung bildet im Doppelboden ein Maschensystem unterhalb aller Schränke. Damit verfügen alle Schränke tatsächlich über einen fachgerechten Potentialausgleichsanschluss. Der Doppelboden dient als Blitzschutzzone (LPZ). Am Verteilereintritt sind so alle eintretenden Kabel und Leitungen mit Überspannungsableitern geschützt. Man erkennt auch die Vorbereitung der LSA-Plus-Wannen für die Installation einschließlich Trennung der geschützten und ungeschützten Adern. In der Praxis findet man oft geschützte Adern mit ungeschützten Adern zusammen installiert, was einen Mangel darstellt.
