Erfahrungen bei der Prüfung von Blitzschutzsystemen

Vojtech Kopecky, Sachverständigenbüro Kopecky, Aachen, Deutschland

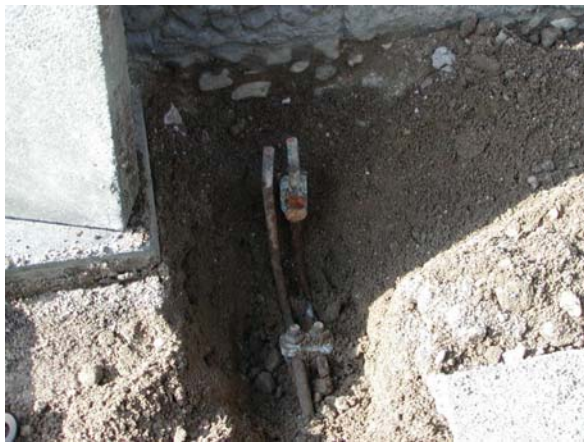
Beispiel: Dabei kann man auch die „Verbesserungsmaßnahmen“ der vorherigen Blitzschutzbaufirma feststellen. Auf **Bild 1** sieht man, dass die Installationsfirma der Erdungsanlage unterhalb der Trennstelle im Trennkasten noch eine Verbindung zwischen dem Erder und der Ableitung hergestellt hat. So hat die Installationsfirma einen guten „Erdungswiderstand“ für immer geschaffen, was jahrelang von einer Prüforganisation als guter Widerstand gemessen oder auch nicht gemessen wurde.

Bild 1 Ableitung und Erder unterhalb der Trennstelle sind kurzgeschlossen

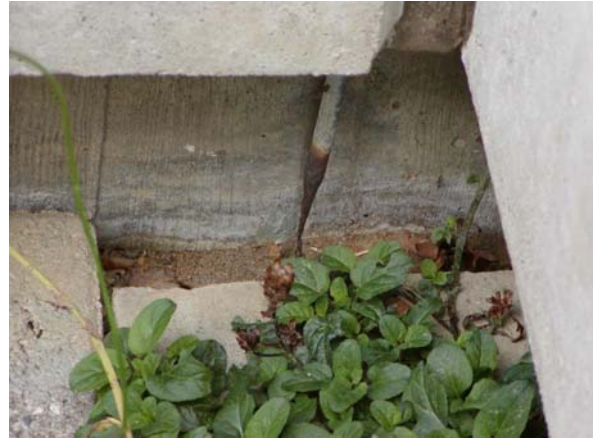
Beispiel: Oben auf dem Dach waren die Trennstellen an der Blechkante verlötet. Dadurch wurde auf dem Dach, wie bei dem vorherigen Beispiel, nur der Schleifenwiderstand über die Blechkante gemessen. Die Austritte unten aus dem Erdbereich, die komplett durchgerostet waren, wurden nicht kontrolliert (**Bild 2**).

Bild 2 Durchgerostete Erdereinführung ohne Korrosionsschutz

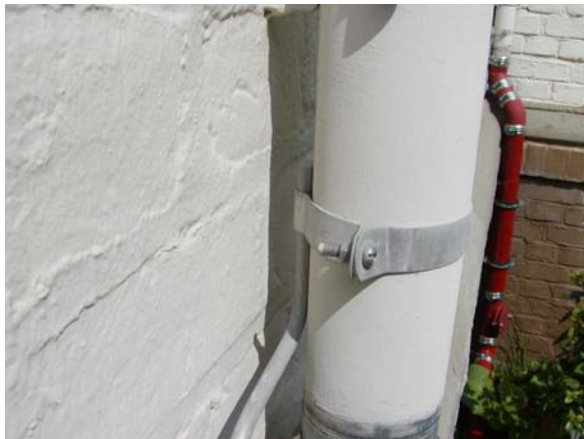
Mittlerweile kennt fast jeder Monteur die Abstände zwischen den Ableitungen bei den Blitzschutzklassen, aber die Ringleiter zwischen den Ableitungen werden vergessen oder von Anfang an nicht geplant. Durch die Ringleiter wird teilweise der Trennungsabstand verbessert und reduziert die Gefahr von Schritt- und Berührungsspannung. Alle stromleitfähigen Teile, die mit der Fangeinrichtung auf dem Dach verbunden sind, müssen unten geerdet oder mit dem Blitzschutzpotenzialausgleich verbunden werden. Auf **Bild 3** ist die nicht fachgerechte „Erdung“ eines Regenfallrohrs zu sehen, die auch als Ableitung benutzt wurde.

Bild 3: Nicht fachgerechter Regenfallrohranschluss

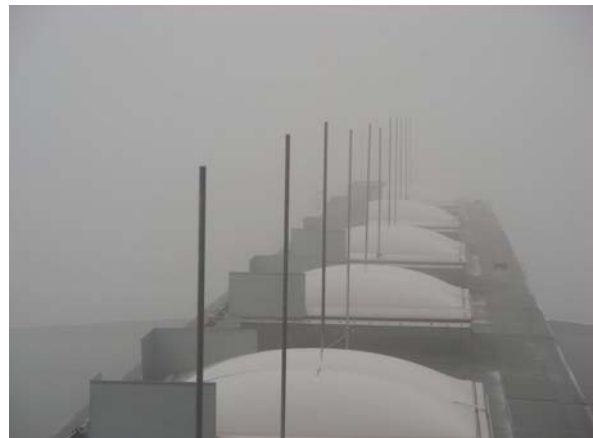
Die beste Alternative für die Planung einer Fangeinrichtung ist das Blitzkugelverfahren, die aber nur in Ausnahmefällen von den Blitzplanern praktiziert wird. Es ist möglich, dass mit der klassischen Fangeinrichtung ein größerer Materialverbrauch begründet wird. Auf **Bild 4** sieht man eine Reihe von Fangstangen an den Dachfenstern. Wenn die Dachfenster nach dem Blitzkugelverfahren geschützt würden, würde man nur 25 % der Fangstangen und des Zubehörs benötigen. Die Ausführung ist zwar kein Mangel, aber das Material könnte an anderer Stelle benutzt werden, die weiterhin ungeschützt waren.

Bild 4: Zu viele Fangstangen an Dachfenstern

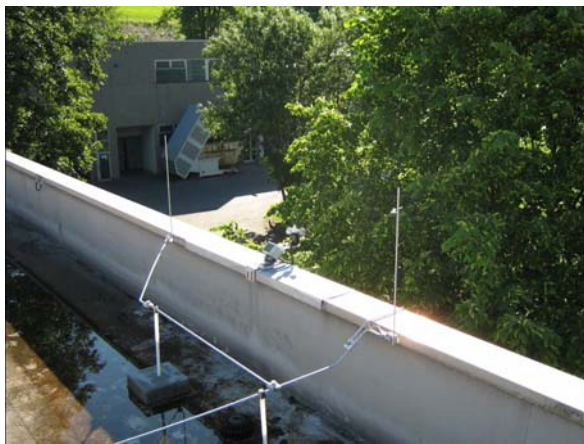
Oben wurde schon beschrieben, dass die Probleme oft durch die leitfähigen Materialien an der baulichen Anlage entstehen. Das sind z. B. die Blechkanten, Rohre, Dachrinnen, Schneefanggitter oder andere Metallkonstruktionen. Die Dachdeckerfirmen wechseln nicht nur die Rinnen und Regenfallrohre, sondern auch die Blechkanten gegen PVC-Kanten. Auf **Bild 5** ist eine dieser PVC-Abdeckungen an der Stelle des Windmessgerätes zu sehen. Die Fangspitzen rechts und links vom Windmessgerät gewährleisten den Schutzbereich für das Windmessgerät.

Bild 5: Geschütztes Windmessgerät an einer PVC-Außenkante

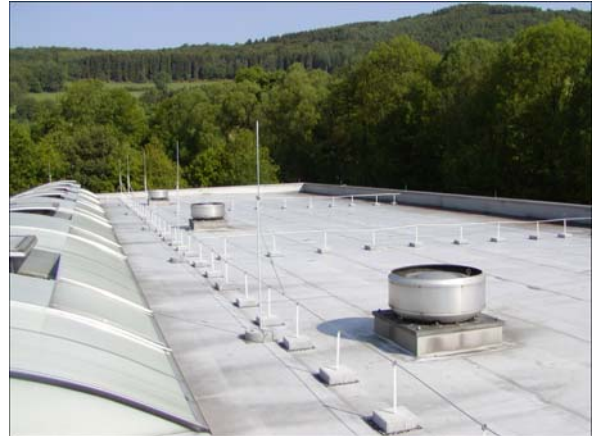
Bei anderen Fällen, wie gemauerten Gebäuden muss auch die Fangeinrichtung um den Trennungsabstand vergrößert werden. Die Installationen sind z.B. mit ISO-Distanzhalter wie auf **Bild 6** zu sehen, durchgeführt. Die Fangspitzen sind auf den „ISO-Fangstangen“ installiert. Dadurch ist überall der Trennungsabstand vergrößert.

In diesem konkreten Fall auf **Bild 6** sind die Fangspitzen an den „ISO-Fangstangen“ befestigt und nach dem Blitzkugelverfahren wird das gesamte Dach geschützt.

Bild 6: Eine höherliegende Fangeinrichtung

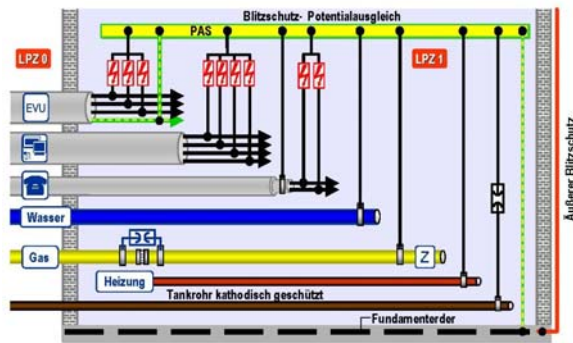
In den Blitzschutzpotenzialausgleich müssen alle ins Gebäude eintretenden und austretenden stromleitfähigen Einrichtungen wie Rohre, Elektrokabel usw. einbezogen werden. Bei den Kontrollen entdeckt man häufig nur die Maßnahmen an nicht unter Spannung stehenden oder wenn doch, dann an Energieversorgungskabeln, die über Blitzstromableiter mit dem Potenzialausgleich verbunden sind. Sehr selten sind die Telekommunikationskabel in den Blitzschutzpotenzialausgleich (**Bild 7**) einbezogen. Oft wird auch der Kabelschirm nicht mit dem Potenzialausgleich verbunden, was auch andere Normen der Reihe DIN VDE 0100 und 0800 vorschreiben. Im Literaturverzeichnis werden nur die [9, und 10] erwähnt.

Bild 7: Blitzschutzpotenzialausgleich

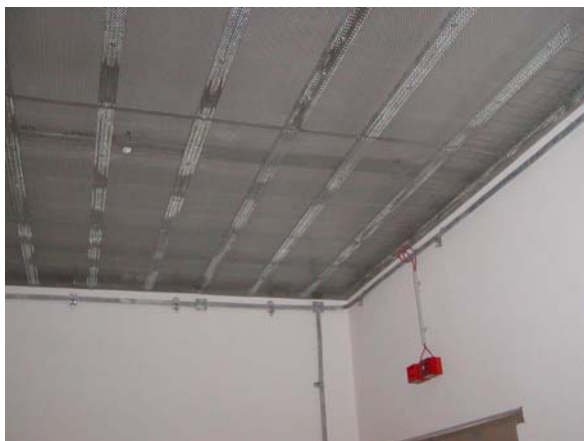
Die nachträglich ausgeführten Schirmungsmaßnahmen in Räumen mit empfindlichen elektronischen Einrichtungen haben sich gut bewährt. Auf **Bild 9** ist eine Schirmung unter der Decke angebracht. Hinter den Wänden ist die tragende Konstruktion für die **Hohlwände** befestigt, an der sich das so genannte Kaninchenraster befindet.

Bild 9: Nachträglich geschirmter Raum
